1979年20号台風による高潮・高波について

都 司 嘉 宣

On the High Tide and Wind Waves caused by Typhoon 7920

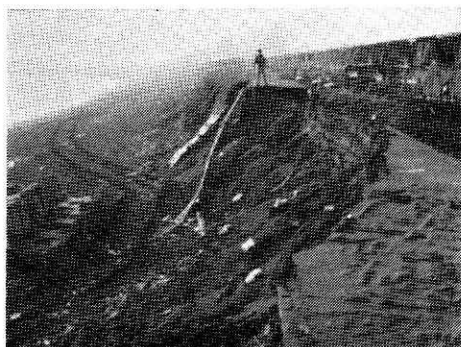
写真 2 茅ヶ崎海岸サイメリング道路の崩落現場

Photo. 2 Failure a road for bicycles.

風浪は東海地方、南関東地方を通じて、波高10mを越えたのではないかと考えられるということは前にのべたが、これによる被害も各地で続出した。護岸、防波堤、埠頭の中小の被害の一つ一つのくわしい状況については資料集にゆずることにして、ここでは割愛する。静岡市用宗もちむね漁港、沼津市牛臥、静浦、賀茂村宇久須、子浦港、手石港、下田港、横須賀市長井港、三浦市などにさまざまな形の被害を生じた。このような被害はすべて、人造物たるコンクリート構造物の強度が波の力に抗し得なかったことによる被害である。ところがこれに対して今回の台風による高波はまた、大地そのものを削り取ろうとする作用に伴って、より大きな被害をもたらした。すなわち海岸侵食に伴う被害である。その一例として写真2を見てみよう。これは茅ヶ崎市の沿岸を走る幅4mのサイクリング道路の崩壊現場である。写真で見る通り長さ約25mにわたって舗装道路が完全に崩落している。崩落して露出した部分の断面をしらべて見ると、砂ともろい火山灰の互層であって、少し強い波が当たると、たちまち崩れるであろうことは容易に想像することができる。事実、この崖をよじ登ろうとして崖面の出っ張りに足をかけても、たちまち足がもぐりこんで、まわりがくずれてしまうようなもろい層であった。サイクリング道路に限らず、アスファルト舗装面は、それを支持

うやく崖の一角に浸食影響が及ぶのである。いいかえると、砂の崖の位置と、前面の砂浜の幅との間には、数十年の年月の間に作り出された一種の「平衡状態」にあったということが出来るであろう。そうして数十年に一度もなかったような大台風が襲った時、部分的にこの平衡がこわれる。すなわち崖の一部が新たに侵食され、陸地が後退するのである。湘南海岸では、写真2の場所以外にも相模川河口をはじめ、引地川河口、江ノ島付近でも今度の台風による高潮によって新たに砂の高台が侵食をうけ、新しい崖面が露出した。このようなことは御前崎町や下田市や小田原市などでも起きている。こうして失われた砂の高台の一部は、砂浜の砂とは違って、いったん失われると全く回復する見込みはない。すなわちこのような形の海岸線の後退は、大地震による大規模な地盤の隆起でもない限り、自然には復帰しないものである。昭和55年10月15日付「神奈川新聞」には「古老の話だと早川海岸、小田原海岸の砂浜はかつては七、八十メートルあったものが、現在三十メートルになってしまった」とある。また11月12日、小田原市役所で開催された「相模湾の環境保全と水産振興シンポジウム」では、東大工学部・堀川清教授によって、ここ25年間に湘南海岸は大きいところで5m、平均2m砂浜の幅がせばまっていることが指摘された。砂の供給が減ったためであるという。もしこのような砂浜の縮少が続くとすれば、たちまち上に述べた砂の崖と砂浜と並の暴風による高波との平衡がくずれることは明らかである。すなわち今度の台風よりもっと小さな「並の暴風」によっても、新たな侵食が起こる危険性が大きいのである。海岸の砂浜は人々の保養地になるという点で重要であるばかりではない。海岸の保全と防災上の観点からもそれ以上に重要な意味をもっているのである。河の上流にダムを新たに建設するときには、海岸への砂の供給が減ることも考えて、付近の海岸に防砂堤や離岸堤を設けて、浜の砂の流失を阻止する工作もあわせて計画されるべきであろう。
